平成 31 年 1 月 28 日

住宅用太陽光発電システムに起因した住宅の火災事故に注意！

ー太陽電池モジュールの設置形態等によって火災リスクが異なります！ー

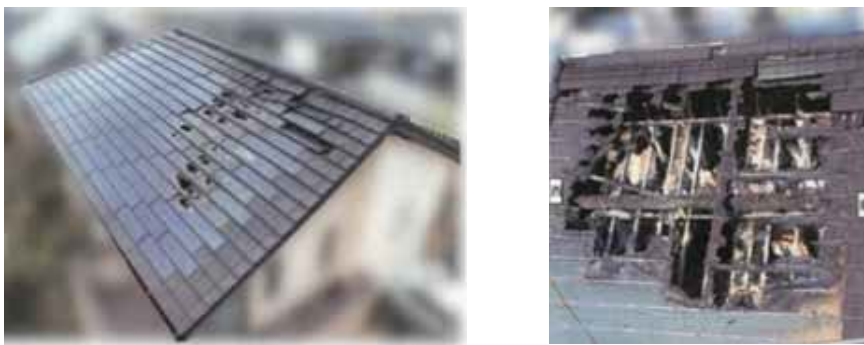
居住者がベランダで洗濯物を取り込もうとした際、異臭がありパチパチと音がしたため、周囲を確認したところ、軒先から煙が出ているのを発見し、119 番通報した。屋根（南面及び北面の一部）と屋根裏及びモジュールが焼損した。（写真 1）

写真 1 屋根の被災状況（右はモジュール撤去後）

出火原因については、「モジュール付近にて何らかの要因により接触不良を起こしたため発熱、時間経過と共に発炎し、屋根材へ延焼屋根裏を覆い屋根むな〈棟〉まで達したものと推定する。」等の推定が調査機関等によりされている⁴。

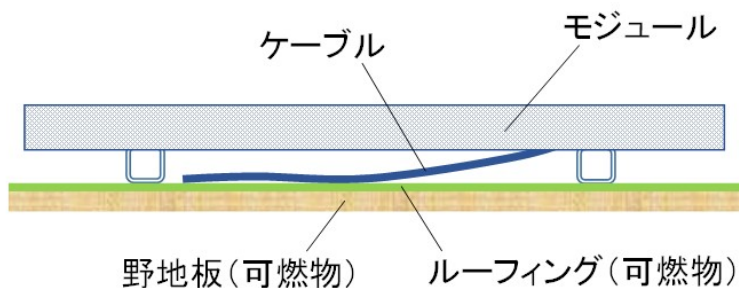
④「鋼板等なし型」

裏面に鋼板がないモジュールをルーフィング上に設置するタイプです。モジュール及びケーブルとルーフィングの間に遮るものがないため、モジュール又はケーブルが発火した場合、野地板へ延焼する可能性が考えられます。

「鋼板等なし型」は、モジュール又はケーブルが発火した場合に、ルーフィング及び野地板へ延焼する可能性が考えられるため、「屋根置き型」又は「鋼板等敷設型」へ変更することで、火災発生リスクを低減することができます。
