平成 31 年 1 月 28 日

住宅用太陽光発電システムに起因した住宅の火災事故に注意！

ー太陽電池モジュールの設置形態等によって火災リスクが異なります！ー

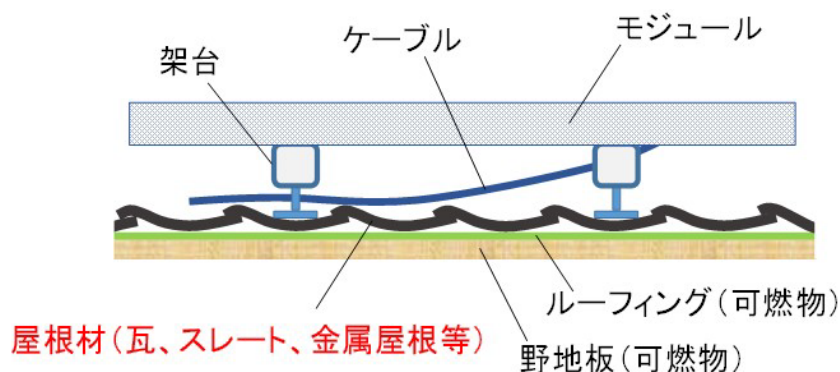
①「屋根置き型」

住宅の屋根材（瓦、スレート、金属屋根等）の上に架台を取り付け、モジュールを設置するタイプです。

モジュール及びケーブルとルーフィングの間は、屋根材により遮られているため、調査委員会の調査対象において、野地板へ延焼した火災事故等は発生していません。

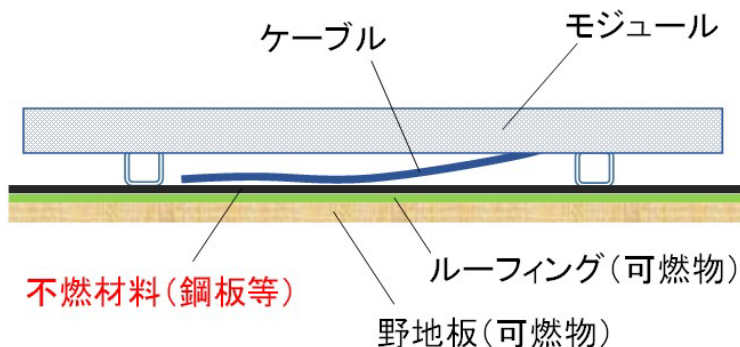
②「鋼板等敷設型」

屋根材にモジュールが組み込まれているものや、屋根全面にモジュールが設置されているもので、モジュール直下のルーフィング表面に、鋼板等の不燃材料を敷設するタイプです。

モジュール及びケーブルとルーフィングの間は、鋼板等により遮られているため、調査委員会の調査対象において、野地板へ延焼した火災事故等は発生していません。
